## Оборонительные сооружения Тобольского кремля по материалам археологических исследований

**Аннотация:** В статье дается характеристика выявленных в результате археологических исследований оборонительных сооружений Тобольского кремля XVII—XVIII вв. Даются описания и характеристика устройства участка деревянной острожной стены второй половины XVII в. и каменных фундаментов башен и крепостной стены, построенных в конце XVII в. Зафиксированы факты перестроек и переноса крепостных башен из-за возможной угрозы обрушения на краю обрыва. Оборонительные сооружения не были достаточно мощными и не носили защитного значения на всем протяжении своего существования. Археологические исследования позволяют продемонстрировать всю сложность формирования и изменений архитектурного облика Тобольского кремля в разрезе времени.

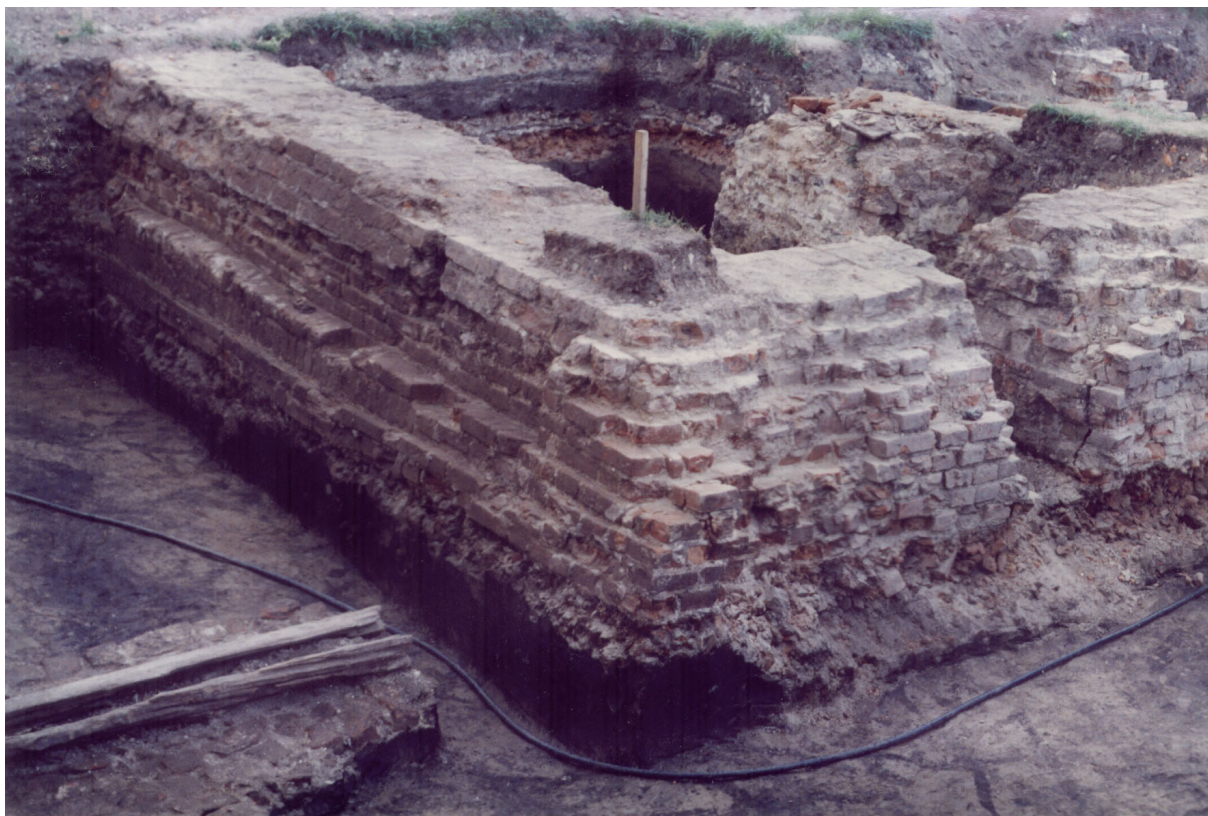
**Ил. 1.** Фундамент северо-западной квадратной башни Тобольского кремля (ПМА)

Куда солиднее выглядят остатки стен, найденные возле Северо-западной квадратной башни и юго-восточной «Красной» башни. Конструкции их фундаментов во многом схожи, поэтому можно ограничиться их обобщенным описанием. Строительство этих башен начиналось с того, что по размеру стены выкапывалась траншея, в ее дно забивались острые деревянные жерди (своего рода сваи, укрепляющие

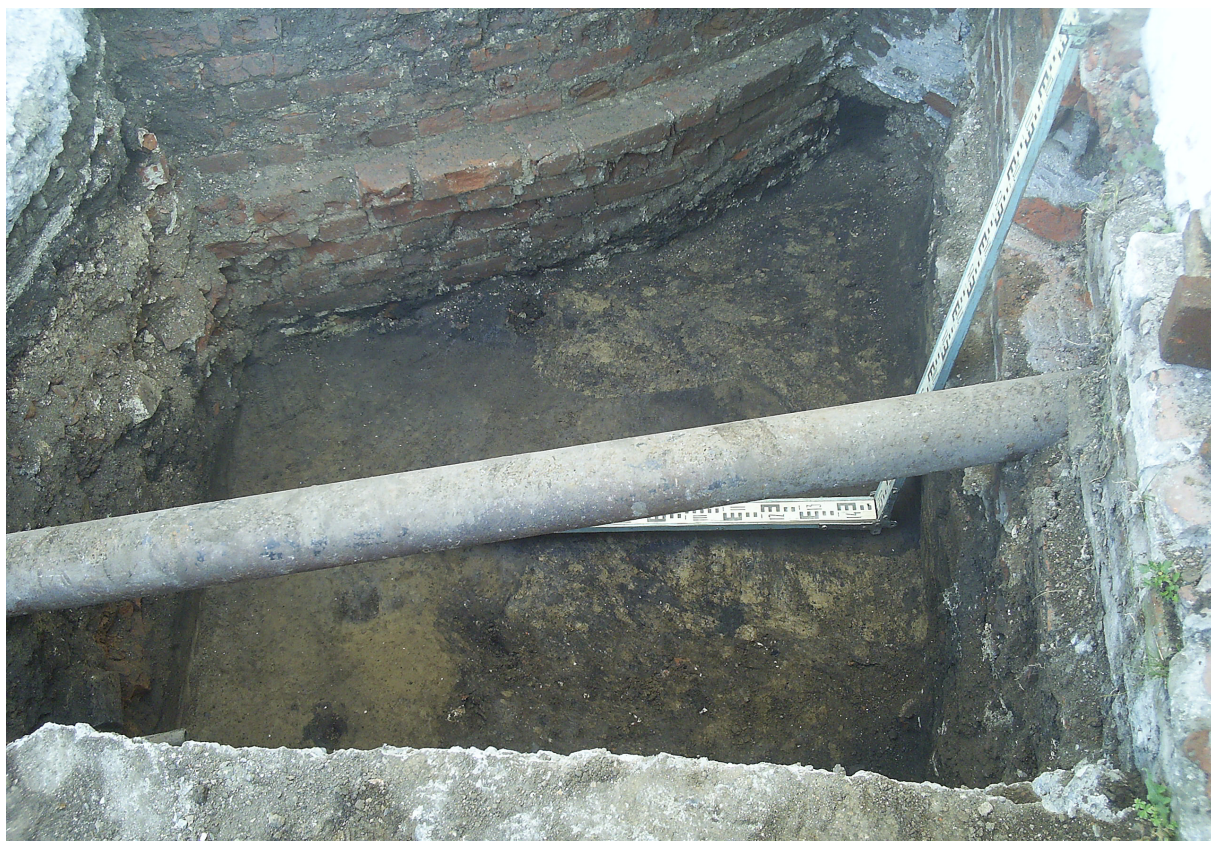
**Ил. 2.** Фундамент Павлинской башни (ПМА)

бенности. Например, обнаружилось, что фундамент башни имел многоярусную конструкцию: нижний ярус образовывали половинки кирпичей, установленные на ребро, выше шла засыпка из битого кирпича, ее поверхность выравнивалась тонким слоем известкового раствора, на который, в свою очередь, ставился первый ряд кирпичной кладки. Здесь же был изучен и участок крепостной стены, фундамент которой имеет похожие конструктивные особенности [Адамов, 2000, с. 452].

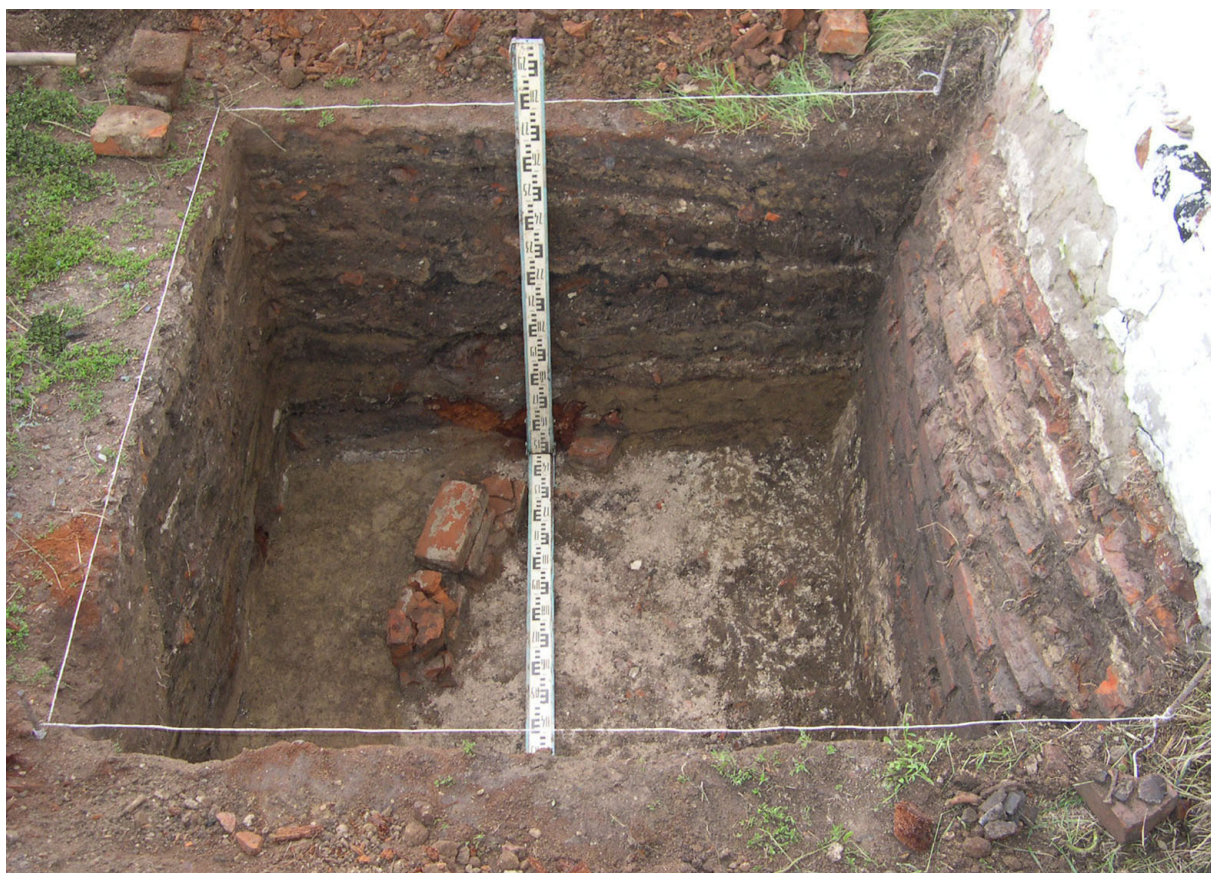
**Ил. 3.** Фундаменты под южной круглой башней Тобольского кремля (ПМА)

На смотровой площадке изучался фундамент Южной круглой башни, благодаря чему были материально подтверждены сведения С.П. Заварихина о том, что первоначальная башня, возведенная в конце XVII в., была перестроена в 1714–1716 гг. [Заварихин, 1987, с. 84]. Остатки фундамента первого сооружения на этом месте представляют собой округлую площадку, которая примерно на 1,5 м выступает из-под кладки фундамента. Сама площадка (или, точнее сказать, забутовка) образована битым кирпичом и известью, заглублена в материк и имеет толщину около 0,5 м. По периметру забутовки обнаружены остатки деревянных деталей, которые, возможно, выполняли роль опалубки при строительстве башни (ил. 3). Полученные нами результаты убедительно свидетельствуют о том, что первоначальная круглая башня простояла около 20 лет, после чего была разобрана из-за угрозы обрушения под обрыв и возведена заново со смещением на расстояние около 1,5 м вглубь от края террасы.

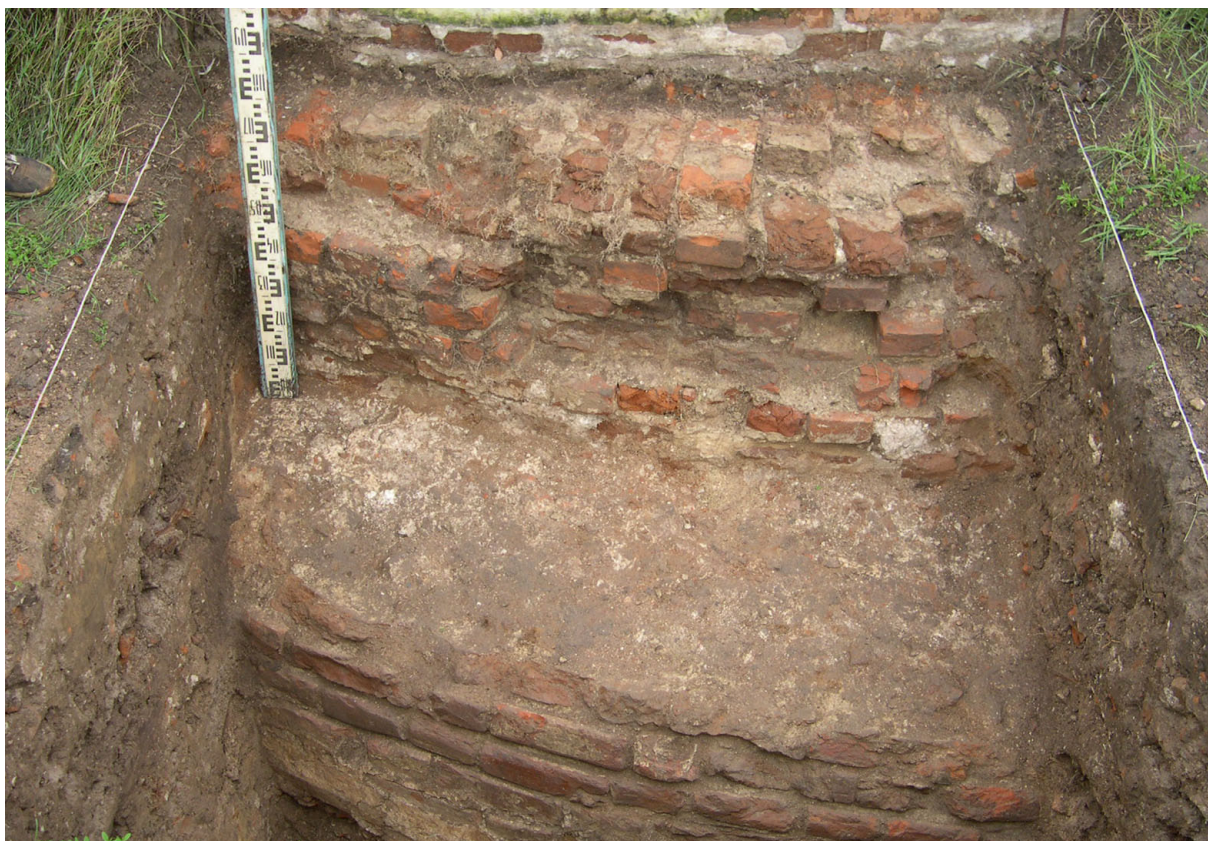
**Ил. 4.** Фундаменты под южной квадратной башней Тобольского кремля (ПМА)

Необычным кажется то, что можно увидеть под основанием так называемой Южной квадратной башни на круглом фундаменте. Несложно догадаться даже по названию, что ныне стоящая небольшая башня возведена на остатках более массивной предшественницы, но более того, как показали результаты археологических исследований, это крепостное сооружение перестраивалось не менее четырех раз (ил. 4). При раскопках с южной стороны сначала была найдена выступающая кирпичная кладка, выложенная половинками кирпичей – «тычковым» способом, что было характерно в основном для архитектуры XIX в. Ниже был обнаружен фундамент

округлой в плане формы, установленный наподобие усеченного конуса. Он выложен на известковом растворе из кирпичей, сопряженных способом «тычок-ложок», нижний ряд находится на уровне материка. Насколько можно судить, глубже идет подсыпка из того же битого кирпича, пролитого известью, как это было зафиксировано у Павлинской или Южной круглой башен. Очевидно, нижний фундамент является остатками оборонительного сооружения построенного в конце XVII в., и позднее, когда возникла угроза сползания башни с края террасы, башня, как и ряд других крепостных построек, была разрушена. По этой причине все последующие башни на этом месте возводились со значительным смещением на север [Балюнов, 2006, с. 186].

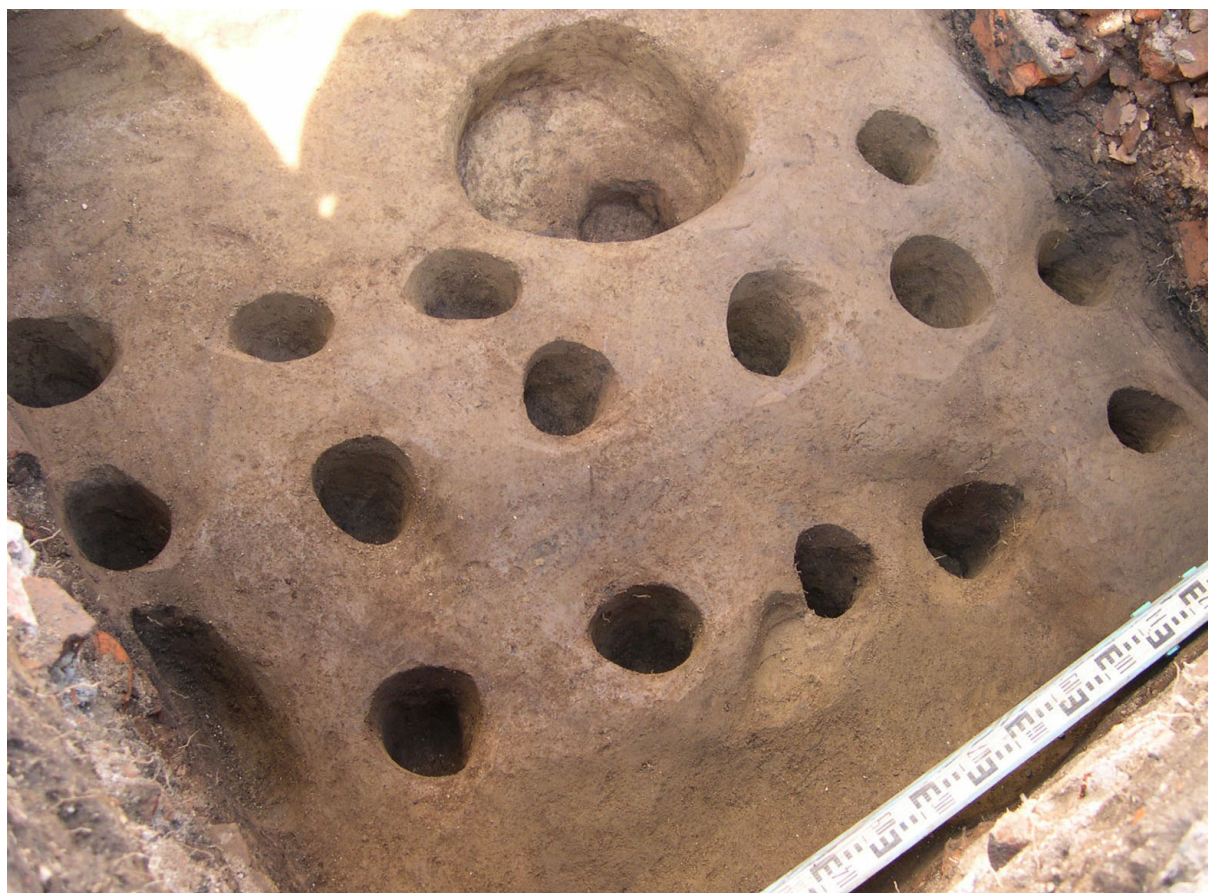
**Ил. 5.** Остатки свайного фундамента крепостной стены (ПМА)

грунт), длина которых могла достигать около 1 м. Поверх этой конструкции насыпался достаточно мощный слой битого кирпича, верх которого заливался известковым раствором. Таким образом, сооружалось прочное основание, на которое уже в свою очередь ставилась кирпичная кладка (ил. 5).
