## ЦЕРКОВЬ СЕЛА ЧАШНИКОВА НАРЫШКИНЫХ

■  
П. Н. МАКСИМОВ, С. А. ТОРОПОВ

Церковь подмосковного села Чашникова, находящегося в Красногорском районе, в пяти километрах западнее станции Лобня Савеловской железной дороги, очень своеобразна.

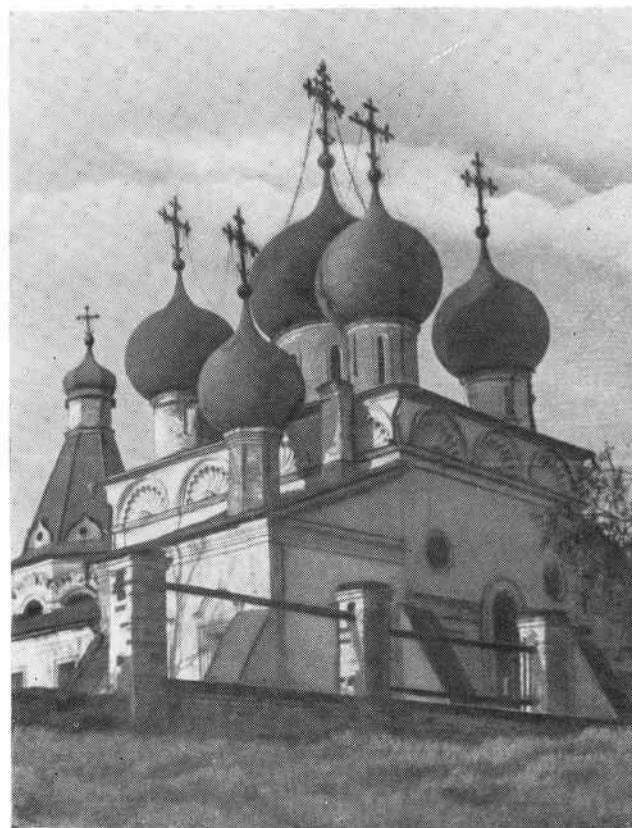
1. Церковь села Чашникова Нарышкиных. Вид с юго-востока. Фото С. А. Торопова

Массивный, приземистый, вытянутый по продольной оси четверик главного храма, увенчанный пятью крупными луковичными главами на круглых гладких барабанах и окруженный с трех сторон галереей, заканчивающейся на востоке приделами, не имеет обычных для русских церквей алтарных апсид (рис. 1). Его восточная стена, расчлененная внизу пилонами на три части, прорезана двумя прямоугольными окнами в боковых третях и средним арочным, прорезающим проходящий по стене и пилонам узорный пояс. Выше этого пояса над боковыми окнами находятся два восьмиугольных окна, столь же типичных для русской архитектуры конца XVII в., как и резные белокаменные раковины в кокошниках, украшающих стены четверика под свесом четырехскатной крыши (по три на восточном и западном фасадах и по четыре на боковых). Их положение не отвечает расположению окон, таких же восьмиугольных, как и на восточном фасаде, и расположенных непосредственно над крышей галереи. Размещение окон соответствует плану и структуре храма, имеющего внутри четыре столба и средний световой барабан, стоящий на подпружных арках, приподнятых выше примыкающих к ним сводов (рис. 2, 3).

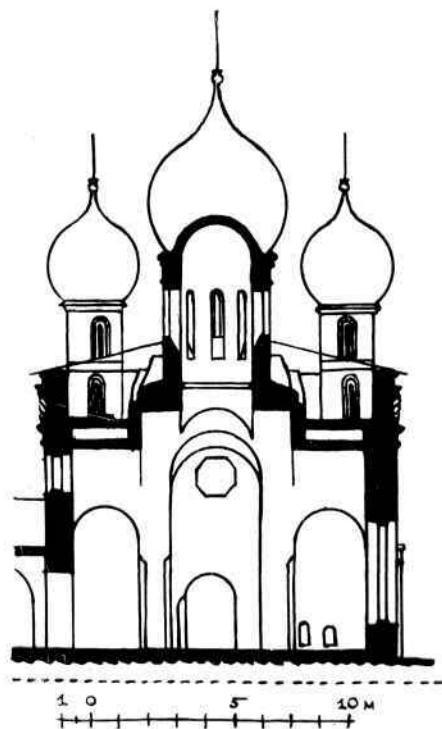
3. Продольный разрез церкви

асимметричном положении их оставалось немного места между проемами и полистрами, отделявшими средние трети боковых фасадов от западных. Большая толщина цилиндрических сводов ветвей креста на чертежах разрезов объясняется наличием над ними дополнительных сводов, несших кровлю.
